Inhaltsverzeichnis

Stadthäuser aus dem 15. Jahrhundert

Fachwerkbauten in Varianten

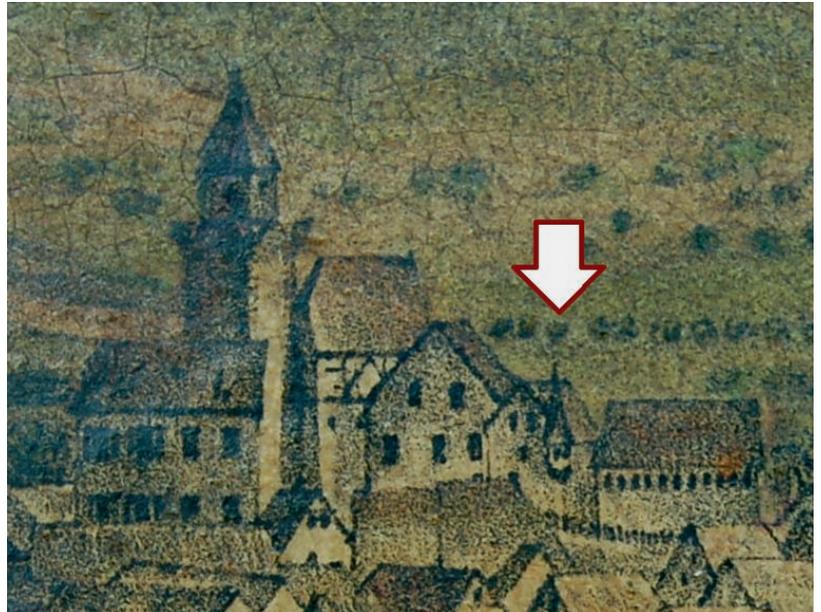
Schloss Neudenu 2014

Von der einstmaligen Burg existiert heute noch:

1. der Turm, als Stumpf mit Satteldach;
2. rechts daneben, das Burgmannenhaus von 1415-d- mit dem sogenannten „Rittersaal“ im 1. OG;
3. vor diesem: der Stumpf des vermuteten älteren Burgmannenbaus (heute als Nebengebäude mit Scheunentor hergerichtet) und
4. der Keller unter dem Palas-Gebäude, der rechten Haushälfte des ehemaligen Schulhauses (unter dem Dach mit den Dachgaupen).

Vom einstigen „Palas“ (nach dessen Benennung sich letztlich auch der heutige Begriff des „Palast“ ableitet) steht immerhin noch der bemerkenswerte Gewölbekeller unter dem östlichen Teil des heutigen Heimatmuseums. Der Palas einer hochmittelalterlichen Burg beinhaltete einen repräsentativen Saal im Erdgeschoss und Wohn- und Gasträume im Obergeschoss.

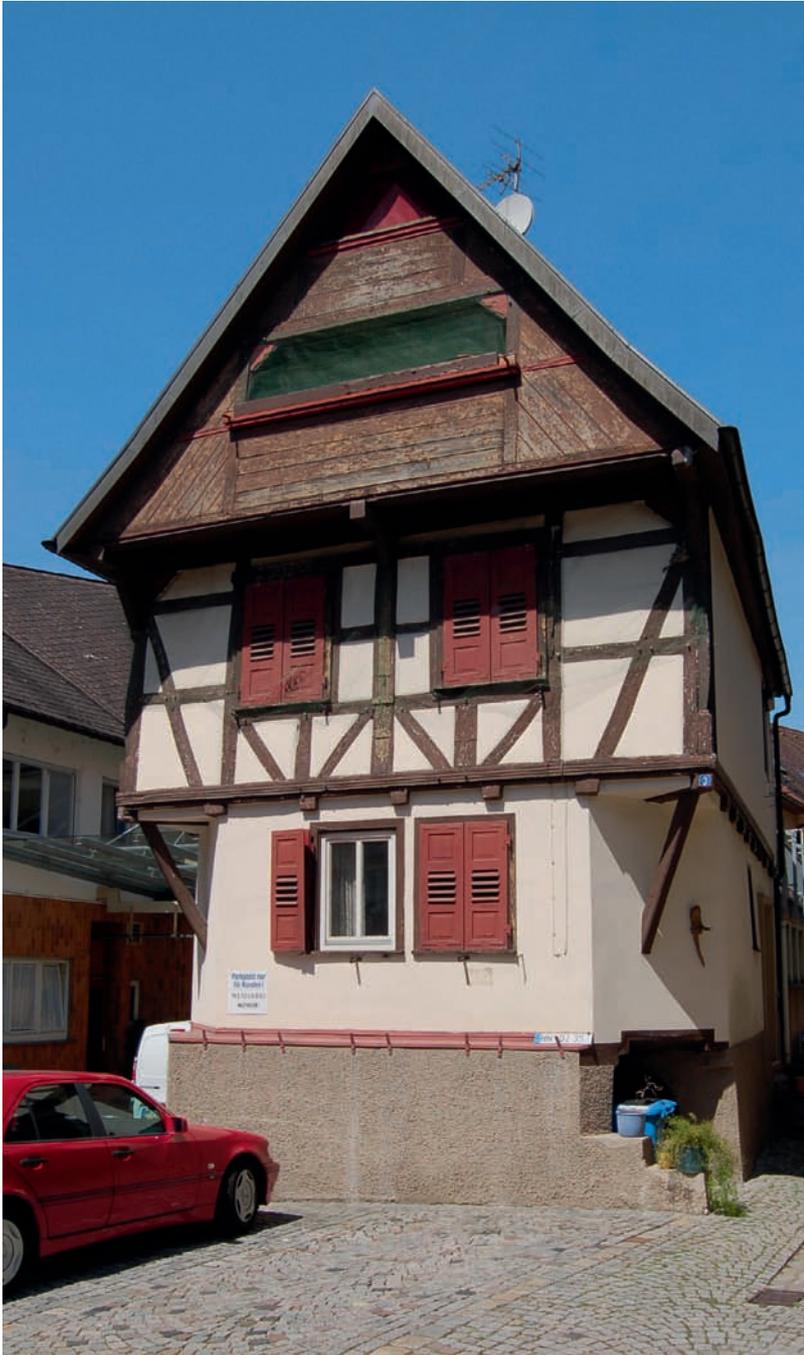
Das kuriose kleine Wohnhaus Hauptstraße 3 besaß einst einen reich geschnitzten, später leider zerschlagenen Fenstererker im 1. Obergeschoss. Die Spuren sind noch erkennbar.

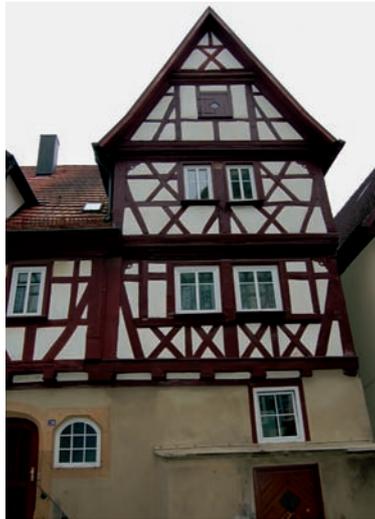
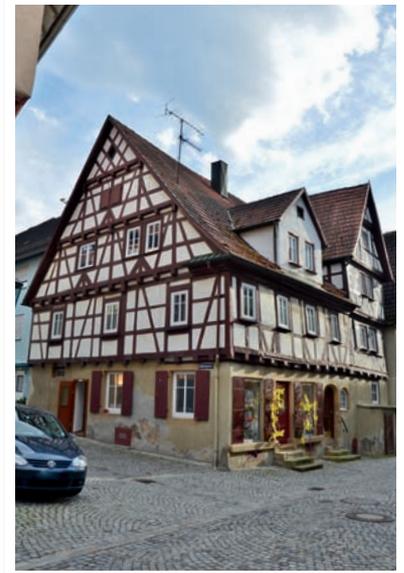
- d 1583-d- östlicher Teil
1613-d- westlicher Teil
- a
- i 1583 , 1613,
im Keller 1602
- g Kelleranlage teilw. älter
- ! ehemaliger Eckerker
nachvollziehbar
- § 28

Auf einem massiv gemauerten Erdgeschoss, welches äußerlich „aus einem Guss“ entstanden erscheint, ruhen zwei getrennt abgezimmerte Fachwerkbauten. Bei genauerer Untersuchung stellt sich heraus, dass sich die Nahtstelle zwischen dem westlichen, zweistöckig und giebelständig errichteten sowie dem einstöckigen, traufständigen Ostteil auch durch das scheinbar einheitliche Erdgeschoss und sogar durch den Keller zieht. Der östliche Hausteil wurde 1583 -d/i- vermutlich über einer älteren Kelleranlage errichtet. Möglicherweise bestand zu diesem Zeitpunkt südwestlich des Neubaus noch das Nachbargebäude, zu dem der südliche Teil des heute L-förmigen Kellers gehörte. Dieses Nachbargebäude wich 1613 -d/i- einem Neubau, der heute den Westteil des Hauses bildet. Dabei wurden die beiden Keller verbunden und mit einem neuen Tonnengewölbe in Ost-West-Richtung versehen. Bei dem Neubau des 17. Jahrhunderts handelt es sich um eine Erweiterung des bestehenden Hauses von 1583, da jener den Zugang zum nun verbundenen Keller und somit keine eigene Erdgeschosserschließung von der Hauptstraße her beinhaltete.

Trotzdem steht der Baubereich konstruktiv eigenständig. Die inschriftliche Datierung „1583“ am Fenstergewände neben der Haustür ließ sich zwar durch die dendrochronologische Datierung des östlichen Dachwerks bestätigen, sie befindet sich jedoch nicht am ursprünglichen Platz. Das konstruktiv mit dem Türgewände verbundene Fenster ragt nach Westen über die Grenze des älteren Gebäudeteils hinaus. Vermutlich wurde die Tür im Zuge des Ladeneinbaus im 19. Jahrhundert versetzt. Das neben der Jahreszahl eingemeißelte Steinmetzzeichen gehört einem ortsansässigen Steinmetz, der auch in der Hauptstraße 17, der Hauptstraße 36 sowie beim Rathausbau tätig war.

An der Nordostecke des Hauses befinden sich Spuren eines ehemaligen Eck-Erkers im Obergeschoss, welcher bereits im frühen 19. Jahrhundert verschwunden ist, wie die Ersatzkonstruktionen der anschließenden Wandbereiche anzeigen.

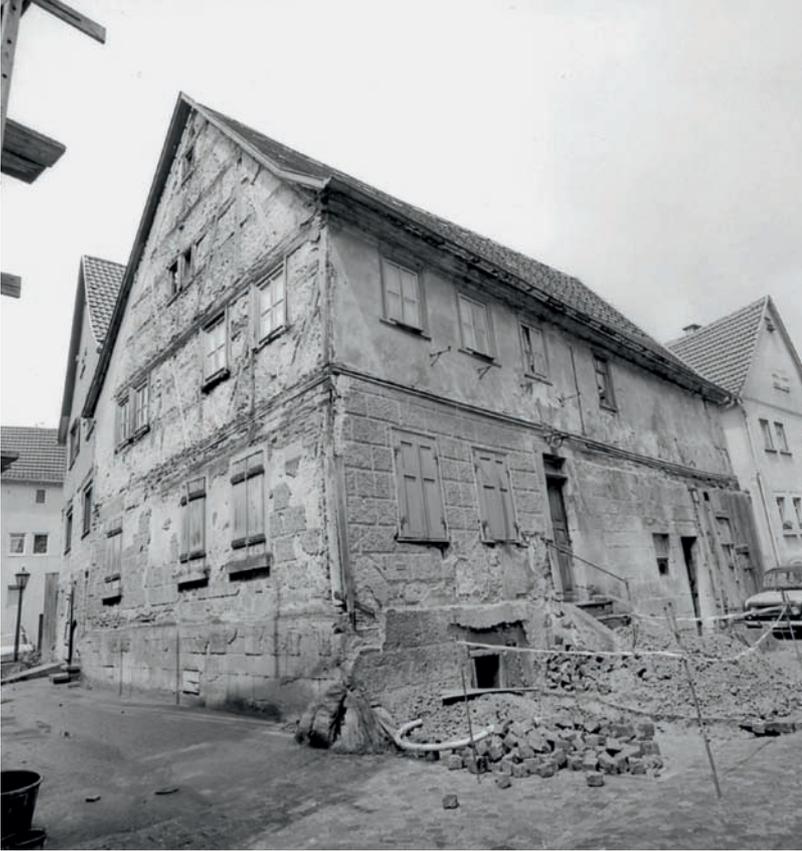
Kronengasse 3, 17. Jahrhundert, undokumentiert abgebrochen vor 1995, ebenso das rechts daneben stehende Haus Kronengasse 7 und die dahinter gelegenen Gebäude

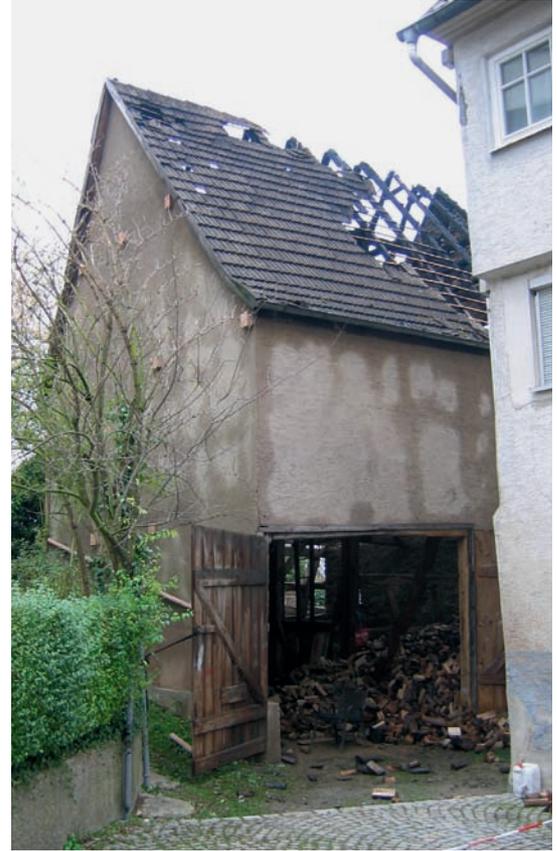
Scheunengebäude zur Keltergasse 5, frisch abgelöscht nach einem Brand im November 2004. Wegen starker Schäden anschließend abgebrochen.

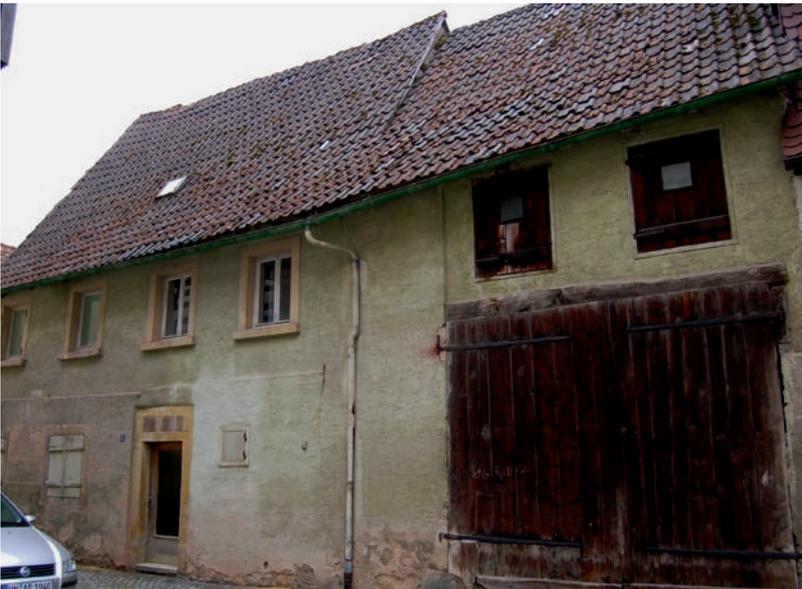
*Obere Brunnengasse 5
1514-d- erbaut,
zigfach im Innern umgebaut.
Scheunenanbau nach 1798.
Wegen erheblicher Baumängel und nicht mehr gegebener Erhaltungsfähigkeit abgebrochen.*

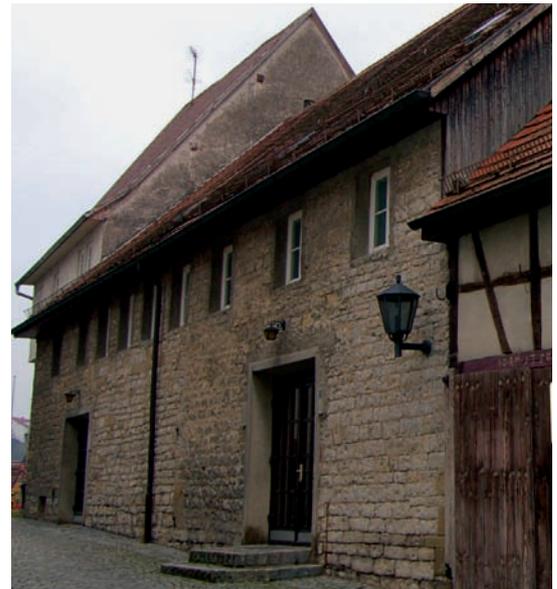
*Keltersaalbereich von 1948 in der Adresse Keltergasse 7.
Wegen nicht gegebenen Umbau- oder Erhaltungsmöglichkeiten und nach Versagen der Dachstatik 2013 schweren Herzens abgebrochen.*
